## Aplastamiento de albañil, instalador de cañerías y capataz de servicios públicos por la caída de un muro de bloques en Tennessee (FACE 2014-02)

# Aplastamiento de albañil, instalador de cañerías y capataz de servicios públicos por la caída de un muro de bloques en Tennessee (FACE 2014-02)

**REPORT#:** 2014-02      **REPORT DATE:** January 30, 2018

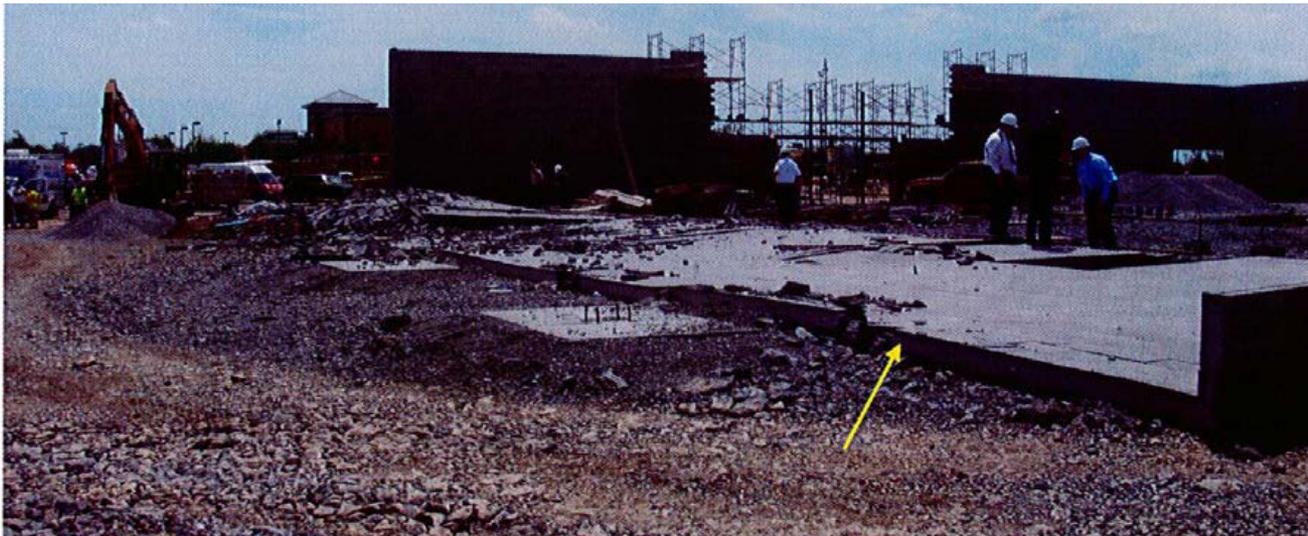
Muro derrumbado  
(Foto cortesía de la TOSHA)

- El 18 de abril del 2013, un albañil hispano de 24 años de edad y un instalador de cañerías hispano de 37 años de edad fueron aplastados por la caída de un muro de bloques que se derrumbó.
- Un capataz de servicios públicos de 46 años de edad también resultó herido en el incidente.

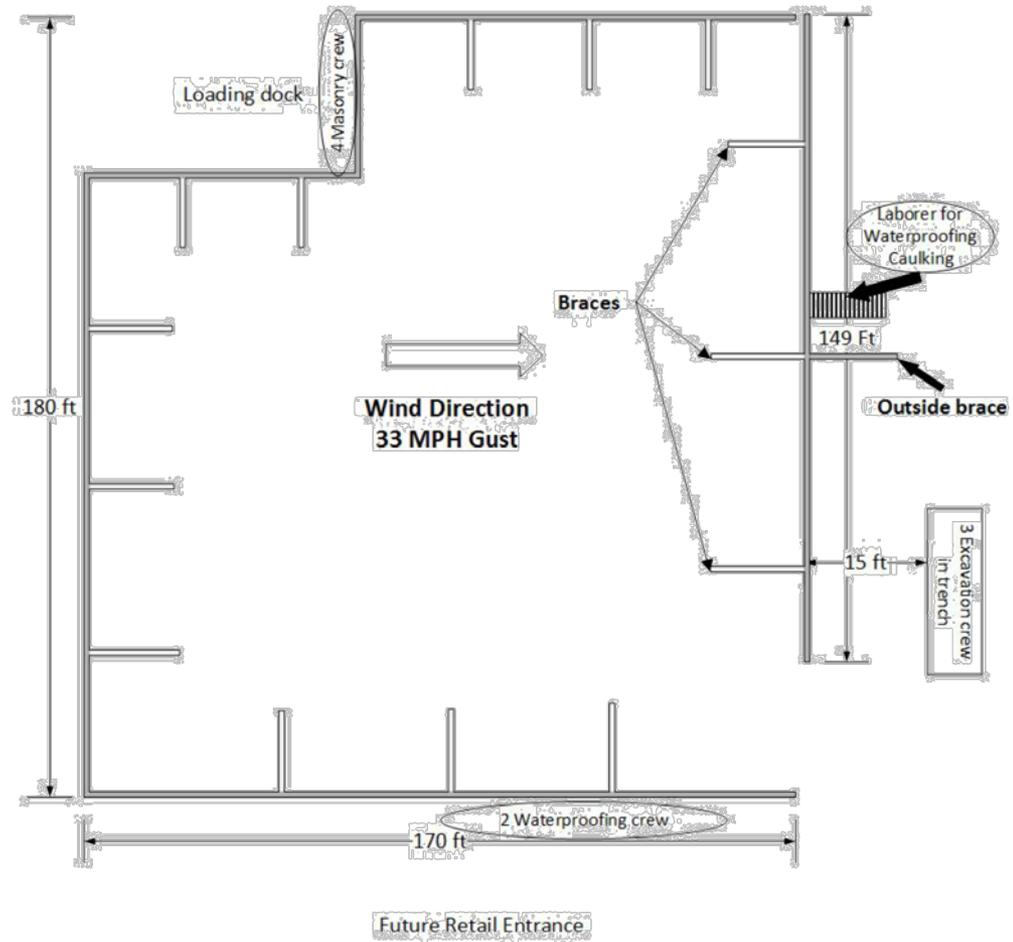
Diagrama del sitio; no está a escala

- Al momento del incidente, el albañil estaba calafateando las juntas de dilatación de un muro de bloques, y el instalador de cañerías y el capataz de servicios públicos estaban instalando cañerías para el sistema de rociadores del edificio en una zanja junto al muro de bloques.
- Una ráfaga de viento derrumbó el muro de bloques sobre el albañil, el instalador de cañerías y el capataz de servicios públicos.

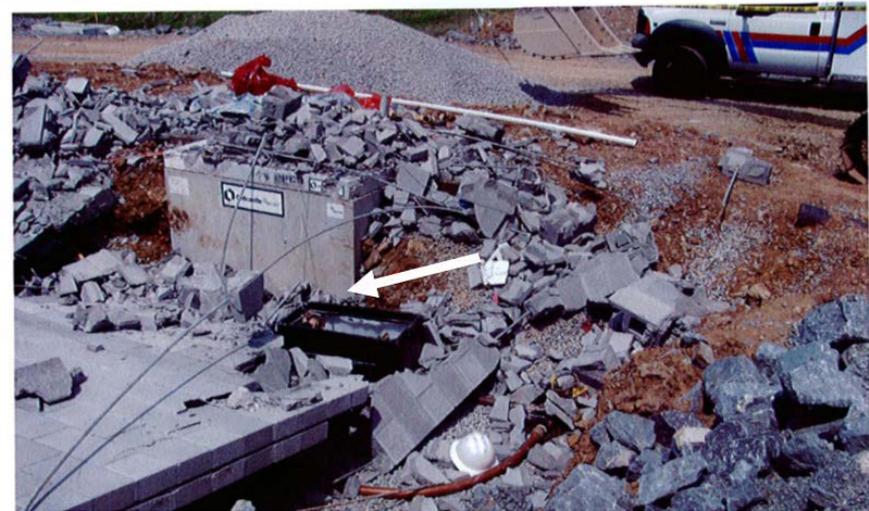
El muro ubicado en el este colapsó; la flecha indica la ubicación de los tres trabajadores  
(Foto cortesía de la TOSHA)

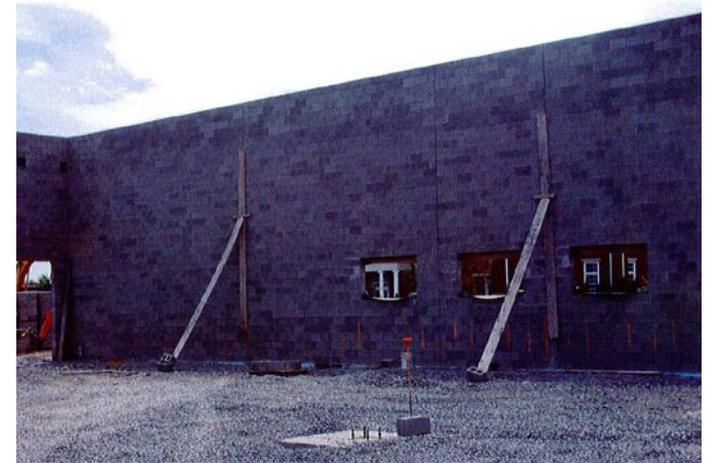
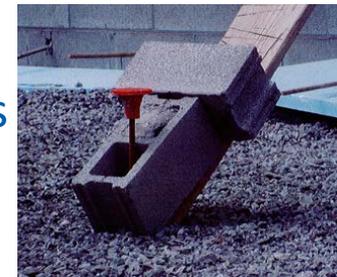
- No haber seguido los planos de los ingenieros.
- Inspección inadecuada de la ubicación de las barras de refuerzo.
- Apuntalamiento inadecuado del muro de bloques.
- Altura del muro muy por encima del apuntalamiento.
- Proximidad de los trabajadores al muro de bloques sin apuntalamiento.
- Falta de persona competente para monitorear las velocidades del viento.
- Capacitación inadecuada relacionada con la seguridad y los muros de mampostería.

Apuntalamiento interior del muro  
(Fotos cortesía de la TOSHA)

- **Los empleadores deben:**
  - Formular y seguir un plan para el apuntalamiento de los muros de mampostería, capacitar a los empleados en el apuntalamiento correcto de los muros de mampostería y asegurarse de que los muros de mampostería estén apuntalados como corresponde durante todo el proyecto.

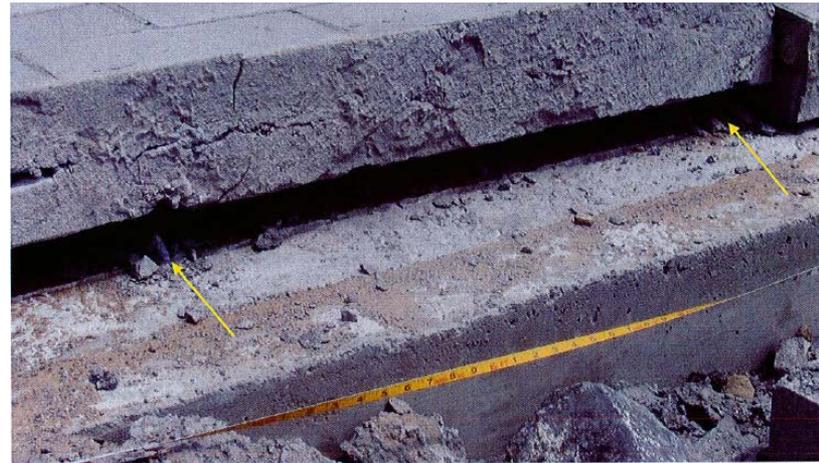
Localización de las barras de refuerzo en el muro ubicado en el este  
(Foto cortesía de la TOSHA)

- **Los empleadores deben:**
  - Asegurarse de que los empleados sigan los planos de los ingenieros o los arquitectos durante la construcción de la edificación, y que obtengan la aprobación de los ingenieros antes de hacer cambios de planes.

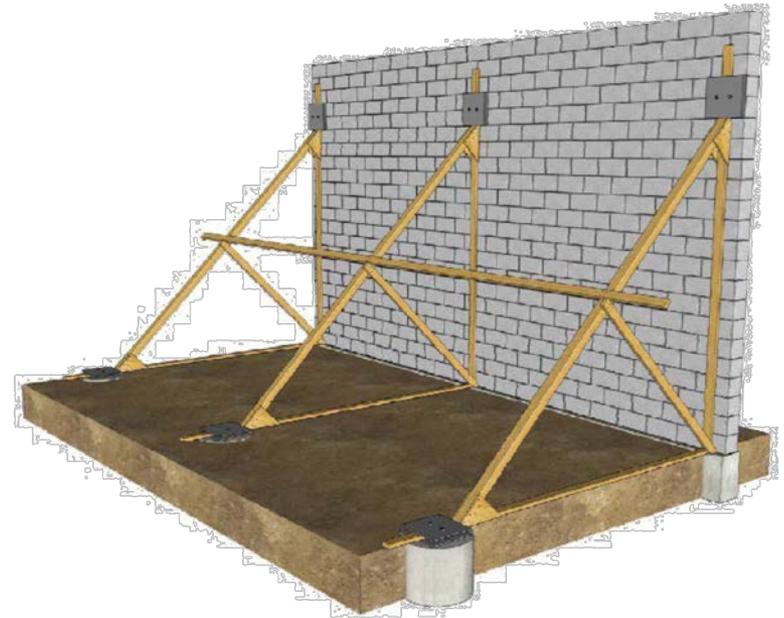
Ejemplo del apuntalamiento de un muro
