DATOS RELEVANTES DEL INCIDENTE

INFORME #: 2019-01 FECHA DEL INFORME: 29 de julio del 2021

Trabajador de mantenimiento eléctrico de la ciudad electrocutado al instalar cables para cámaras de seguridad, Ohio

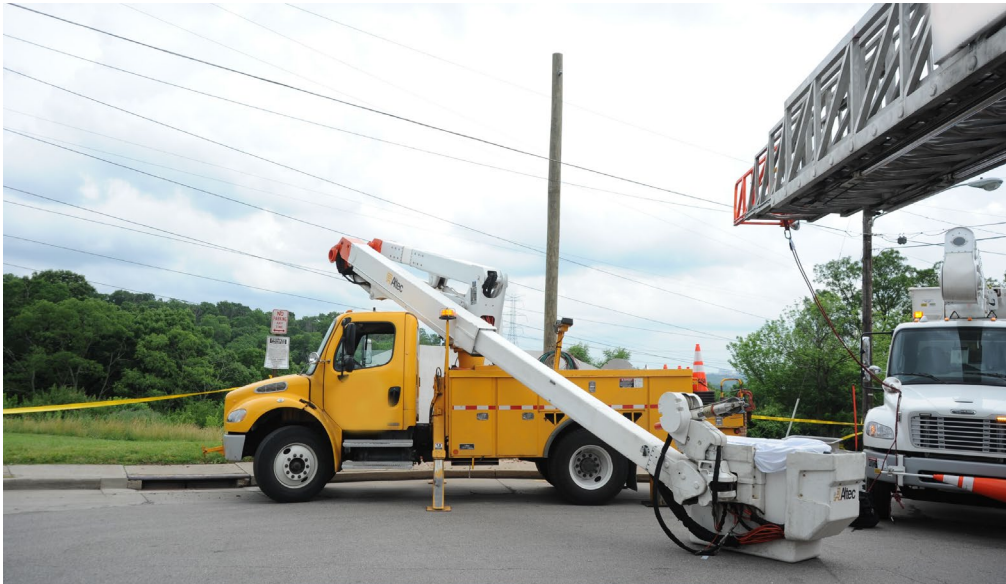
Foto 1. Camión grúa con elevador de pluma articulada Freightliner M2. *Cortesía de la ciudad*

El equipo en el lugar el día del incidente era un camión utilitario Freightliner M2, modelo 2008, equipado con un elevador de pluma articulada y una canastilla Altec clasificados para 46kV o menos, con una categoría C de uso dieléctrico (foto 1). El empleador realizaba el mantenimiento de rutina del camión utilitario y mantenía registros del servicio. El elevador montado en el vehículo fue inspeccionado el 7 de julio del 2018 y pasó una prueba dieléctrica anual, pero falló la prueba de inspección visual del equipo anual, la cual incluía la carrocería, los estabilizadores, los controles, el brazo articulado y la canastilla. El empleador sacó al equipo de servicio, completó las reparaciones necesarias y lo volvió a poner en servicio. Al momento del incidente, el camión grúa cumplía con todos los requisitos de pruebas anuales.

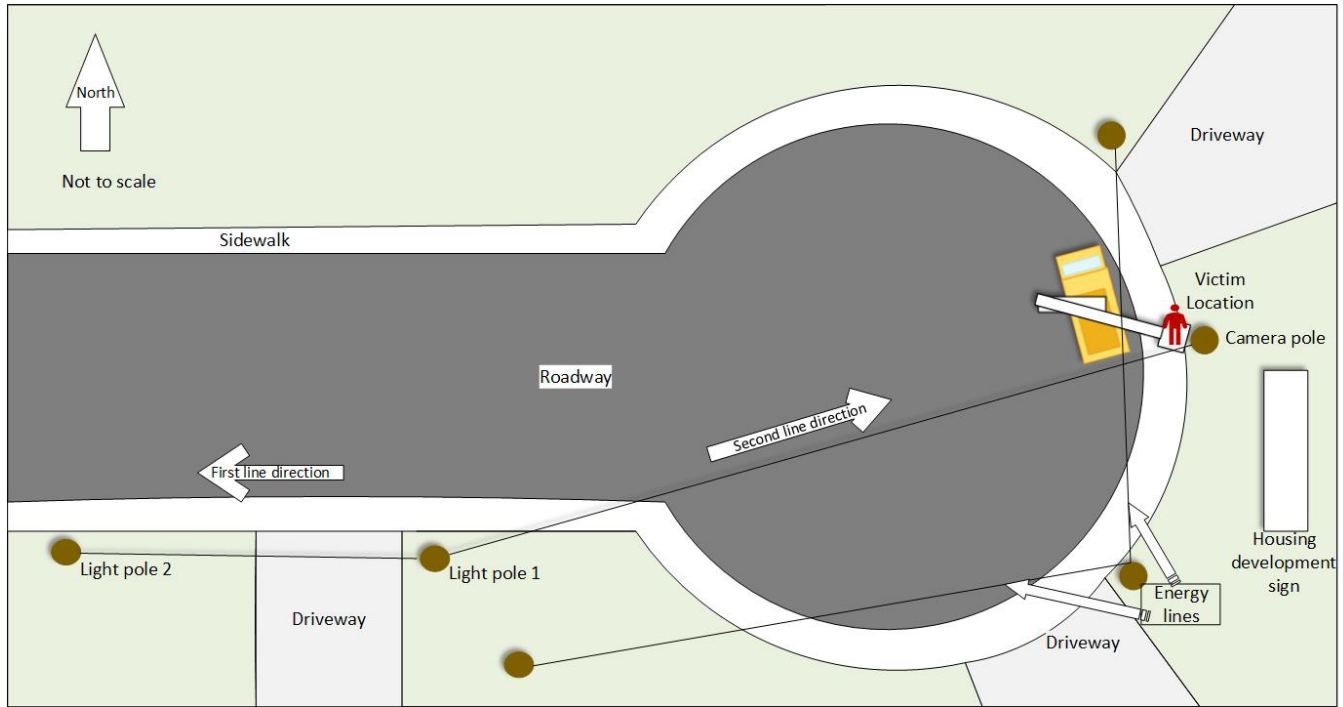
El incidente ocurrió en un área residencial al final de una calle sin salida (diagrama). La ciudad estaba en proceso de instalar cámaras de vigilancia a lo largo de la calle sin salida. Las cámaras se iban a fijar a los postes de luz a lo largo de la calle (foto 2). Los postes de luz estaban ubicados en el lado sur de la calle yendo de este a oeste. Al final de la calle sin salida, había un cartel de conjunto residencial con las entradas en cada lado del cartel. Arriba del cartel había una serie de cables eléctricos, cables de la televisión por cable y cables telefónicos fijados a postes de luz cercanos a las entradas del conjunto residencial. Estos cables de servicios públicos suplían a los conjuntos residenciales cercanos. Al lado del cartel había un poste para cámara recién colocado donde una de las futuras cámaras de seguridad se iba a colocar (foto 3). Los cables eléctricos que iban hasta el conjunto residencial eran de 1300 voltios; más allá de estos cables había cables eléctricos

Diagrama. Lugar del incidente

canastilla, comenzando por el poste de luz #1 y continuando con el resto de los postes a lo largo de la calle desde el área de la calle sin salida hasta la carretera principal (de este a oeste) (ver diagrama).

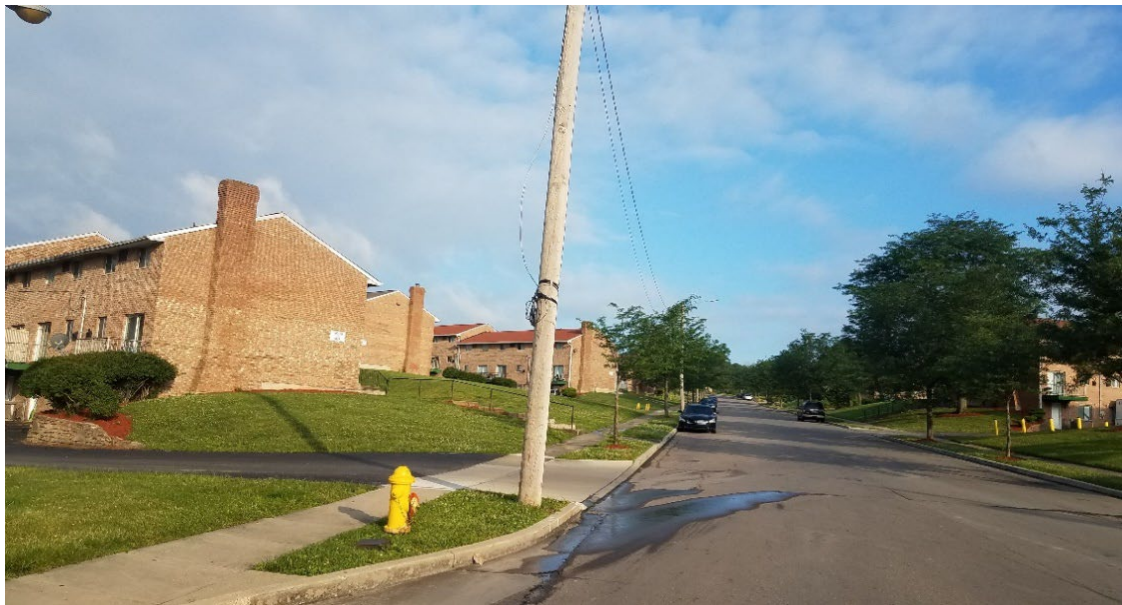
Foto 2. Postes de luz a lo largo de la calle. Cortesía del Programa de Reducción del Riesgo en Empleos Públicos

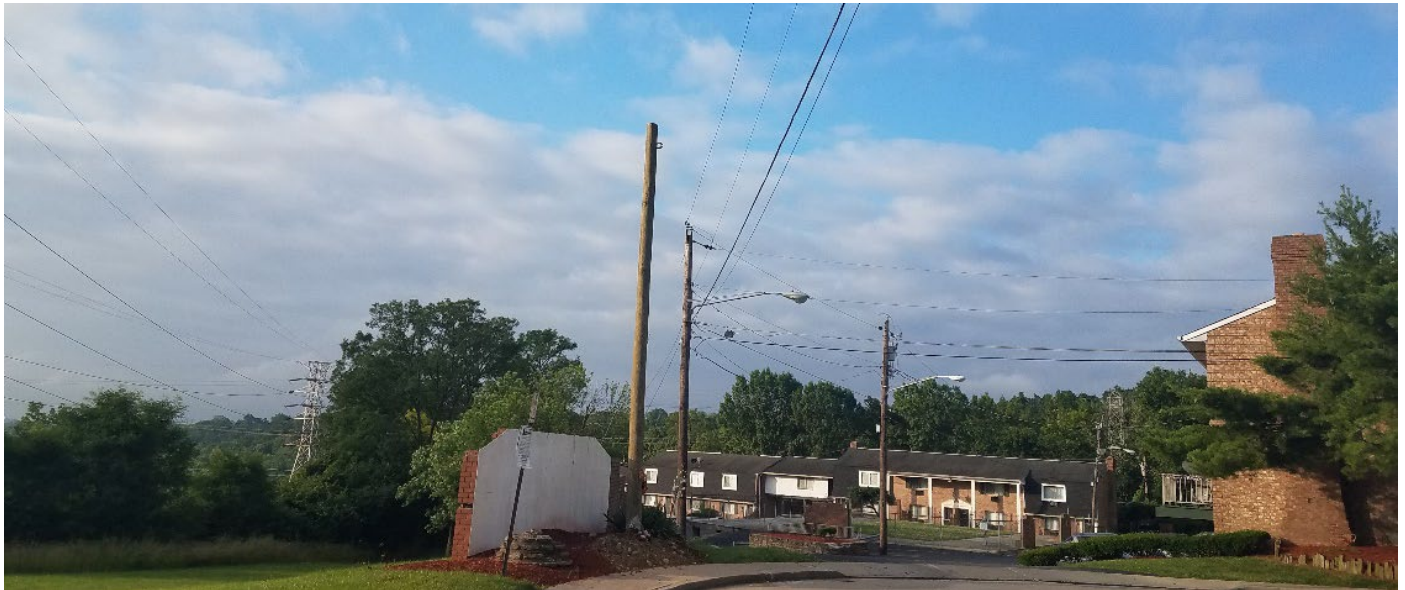
trifásicos de 7200 voltios. El trabajador de mantenimiento eléctrico fue encontrado por bomberos en la canastilla elevada del camión grúa, el cual estaba estacionado cerca del poste nuevo debajo de una serie de cables eléctricos, cables de la televisión por cable y cables telefónicos (fotos 3 y 4).

Foto 3. Foto de un poste para cámara nuevo al final de la calle sin salida. *Cortesía del Programa de Reducción del Riesgo en Empleos Públicos*

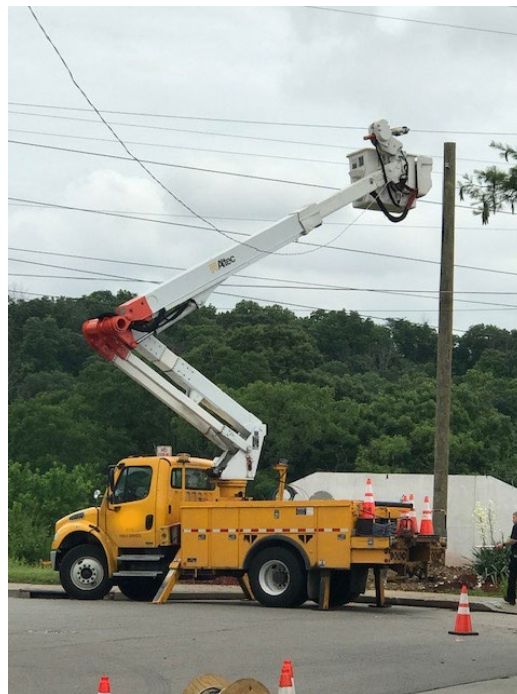
Foto 4. Posición del camión grúa en la calle sin salida al momento del incidente. *Cortesía de la ciudad*

Según un rastreador GPS ubicado en la canastilla elevada del camión grúa, el trabajador de mantenimiento eléctrico dejó el poste de luz #1, dio vuelta en el camión grúa y manejó por la calle para ubicarlo frente a un poste para cámara recién colocado. Un cable eléctrico de 1300 voltios se encontraba cerca del poste para cámara. El trabajador de mantenimiento eléctrico ingresó en la canastilla y la elevó a aproximadamente 28 pies. Comenzó a jalar un poco del cable de acometida de servicio tríplex y a instalarlo en el poste de seguridad. Se cree que el trabajador no se dio cuenta de su proximidad a los cables eléctricos mientras realizaba esta tarea y su hombro derecho hizo contacto con el cable eléctrico energizado.
