Número de informe del FACE 2013-04

Trabajador hispano muere al ser golpeado por un proyectil despedido por una cortadora de césped comercial cercana en Carolina del Norte

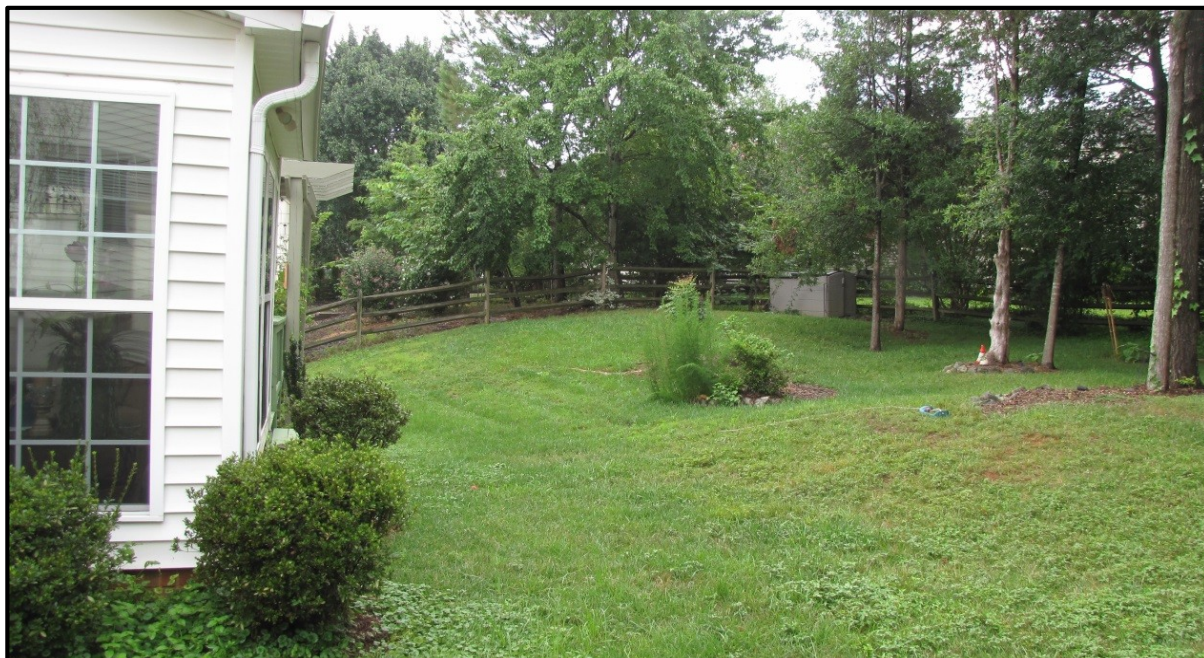
Al momento del incidente, el jardinero estaba usando una podadora de hierba en el patio trasero de una vivienda privada. El propietario de la vivienda era cliente durante la temporada de corte, de febrero a noviembre, por casi dos años antes del incidente. La vivienda se encontraba en un lote de 13 000 pies cuadrados (unos 1207 metros cuadrados) y tenía un patio trasero de aproximadamente 7500 pies cuadrados (unos 700 metros cuadrados). El jardín tenía un descenso de aproximadamente 15 pies (unos 5 metros) desde la parte trasera de la propiedad a la parte delantera de la línea de propiedad, y presentaba algunas variaciones menores en grado. El proyectil de metal se originó en una estaca en espiral que se usaba para atar con una correa a una mascota en el patio trasero de la propiedad. El patio trasero tenía varios árboles maduros, decoración de jardín y equipos (fotografía 1). El jardinero se encontraba aproximadamente a 25 pies (unos 8 metros) de la cortadora de césped en funcionamiento mientras usaba la podadora.

Foto 1. Lugar del incidente. Patio trasero de la residencia privada.
(Foto cortesía de NCDOL/OSH.)

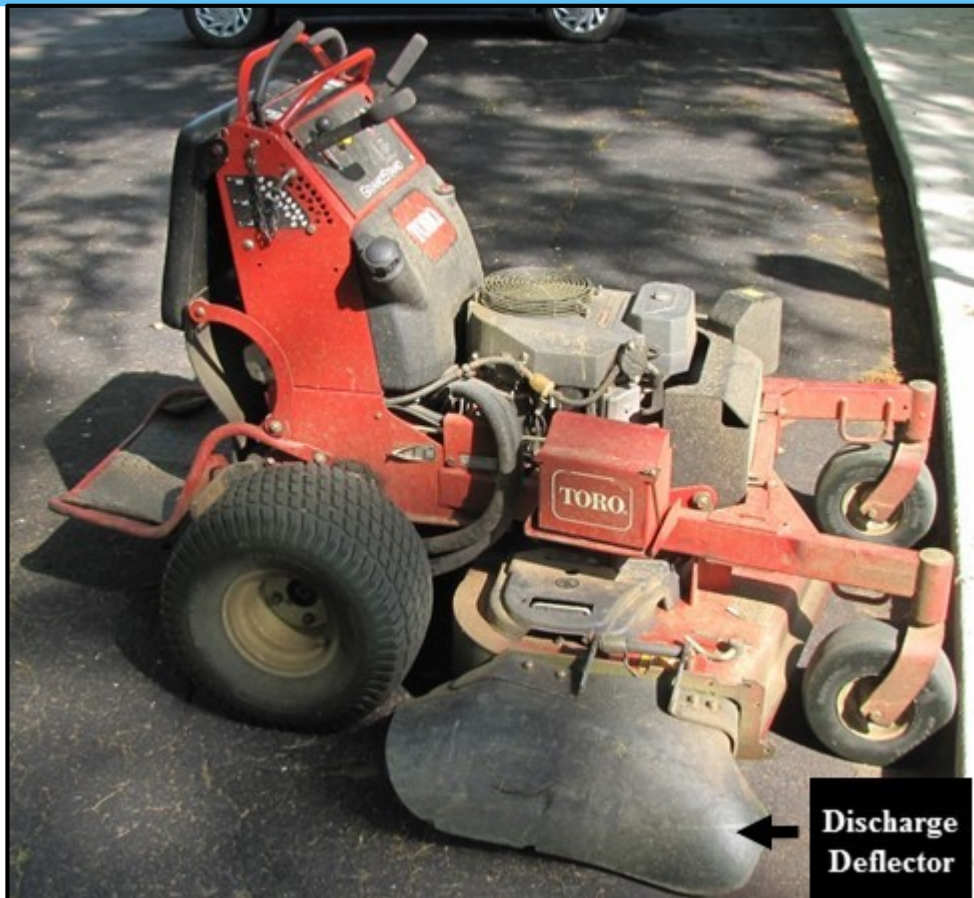
La cortadora de césped era un modelo comercial para montarse, del 2009, marca Toro Grandstand, modelo 74558, que se había comprado nueva al iniciarse la empresa, aproximadamente 3 años antes del incidente (fotografía 2). Los empleados o el distribuidor local mantenían a la cortadora y le daban servicios de mantenimiento regularmente, de acuerdo con las recomendaciones del fabricante. El manual de operaciones de la cortadora se encuentra en Internet en el sitio web del fabricante, y está disponible en inglés, español y francés [TORO 2008]. La distancia desde el suelo hasta la parte inferior del chasis de la cortadora era de unas 4 pulgadas. La distancia desde el suelo hasta el deflector de descarga flexible de caucho para la hierba variaba entre 1 y 9 pulgadas. De acuerdo con el fabricante, la velocidad de movimiento máxima de la cortadora de césped al trasladarse sobre el suelo es de aproximadamente 8 millas por hora, y la velocidad de las cuchillas de esta cortadora alcanza aproximadamente 8500 pies por minuto o 96.6 millas por hora en la punta de la cuchilla. Las cuchillas de las cortadoras de césped giran a 3000 revoluciones por minuto y pueden propulsar un objeto a una velocidad de hasta 232 millas por hora [Coopwood 1976].

Foto 2. Cortadora de césped para montarse involucrada en este incidente.
(Foto cortesía de NCDOL/OSH.)

El 17 de abril del 2013, a aproximadamente las 2:00 p. m., el jardinero y su compañero de trabajo fueron a podar y a cortar el césped en una residencia. Los dos trabajadores habían finalizado sus tareas en ocho residencias y les quedaban otras tres ese día. El jardinero estaba utilizando una podadora de hierba a una distancia aproximada de 25 pies de su compañero, quien estaba trabajando montado en la cortadora. Ambos estaban usando gafas de protección. Antes de iniciar sus tareas en esta residencia, el jardinero y su compañero de trabajo examinaron el patio para detectar escombros u objetos sueltos. En el momento del incidente, la cortadora estaba moviéndose desde el lado izquierdo del jardín hacia el lado derecho respecto de la casa. Por lo tanto, el deflector de descarga se dirigiría en forma alternada hacia la casa y hacia la cerca trasera. Casi al finalizar el trabajo en el jardín, la cortadora de césped golpeó la estaca de metal para atar mascotas, segando una pieza de metal, que fue lanzada desde abajo de la cortadora y golpeó al jardinero en el costado de la cabeza. El deflector de descarga estaba orientado hacia el área donde el jardinero se encontraba parado cuando ocurrió el incidente, si bien no está claro cuál era su ubicación exacta cuando el proyectil de metal lo golpeó. No hay información sobre si al momento del incidente el deflector se encontraba en una posición horizontal, tal como lo recomienda el fabricante (fotografía 2). El propietario de la vivienda estaba trabajando en la oficina de

Discusión: Las personas que operen la maquinaria deberían mantener el deflector en posición baja tal como lo indica el manual del usuario, a menos que se esté usando una canasta recolectora de hierba. A las cortadoras de césped comerciales se les puede agregar un conducto para el abono con el fin de reciclar la hierba cortada y ayudar a detener cualquier proyectil. El distribuidor puede agregar este tipo de accesorio a la unidad al momento de la compra o más adelante. Los deflectores de descarga pueden deformarse, lo cual disminuye su integridad estructural y reduce su capacidad de prevenir que un objeto se convierta en proyectil. Si un deflector de descarga se daña o deforma, debe remplazarse.
