¿Las rejas de protección están generando peligros?

¡Haga que el diseño de las rejas de protección excluya los peligros!

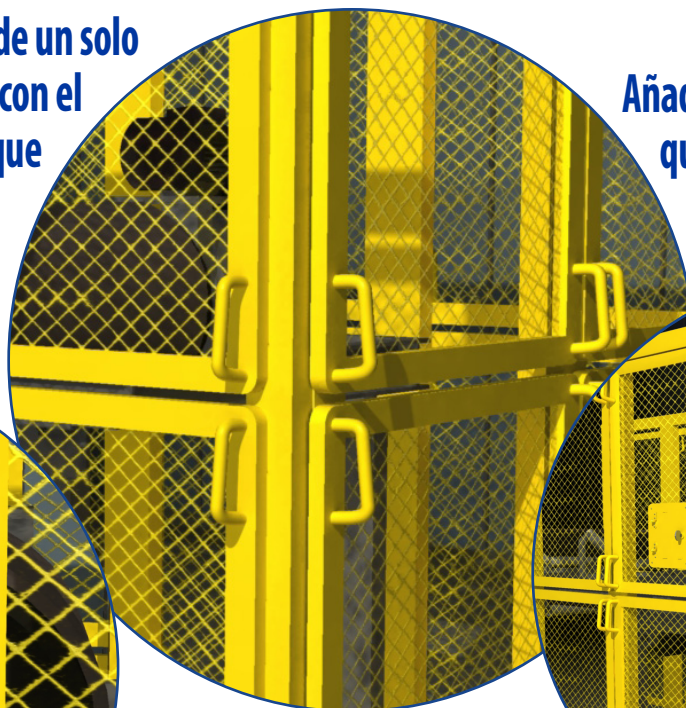
Pinte las rejas de protección de un solo color brillante que contraste con el área a su alrededor, a fin de que sea más fácil verlas.

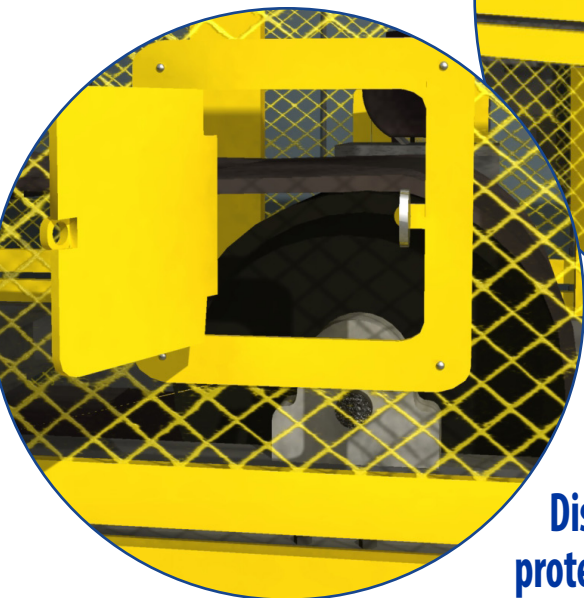
Añada manijas o agarraderas para que sea más seguro tomarlas.

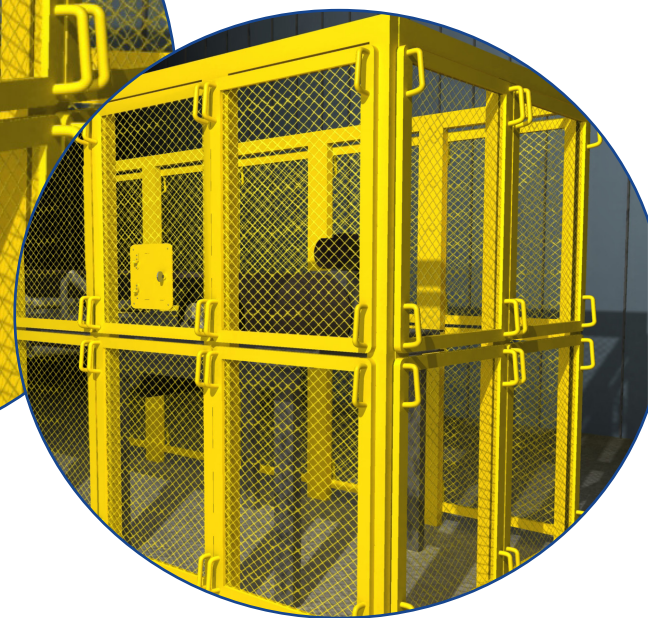
Diseñe las rejas de protección de manera que no sea necesario retirarlas para hacer inspecciones.
